Gewässersanierung mit Umweltbiotechnologie - Projektauswertung

Beispiel: Langzeit-Anwendung Feuchtgebiet **Caohai-See (CHN)** – Feb 2017 bis Feb 2021 – Ziel: die Verbesserung der Gewässerqualität nach 10-Stufenplan

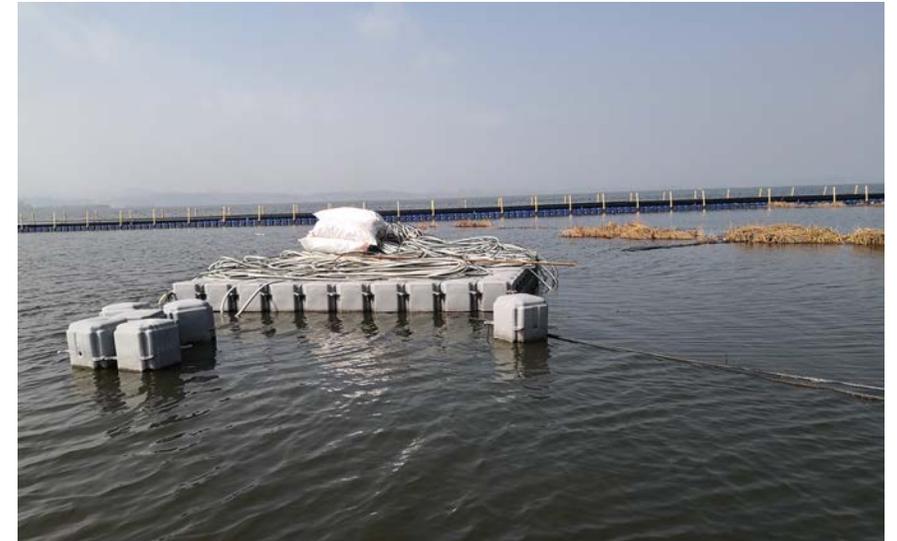
Abbildung: Ponton mit Drausy-Systemschläuchen

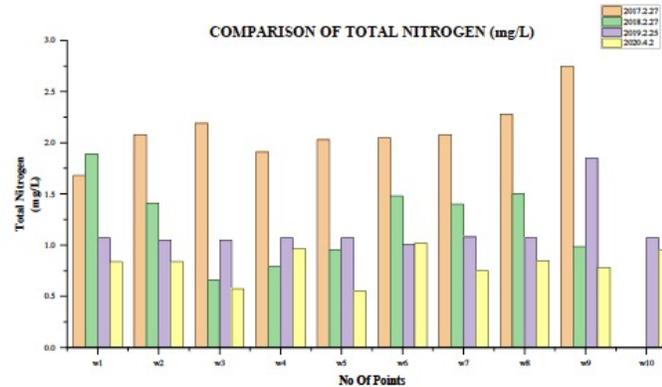
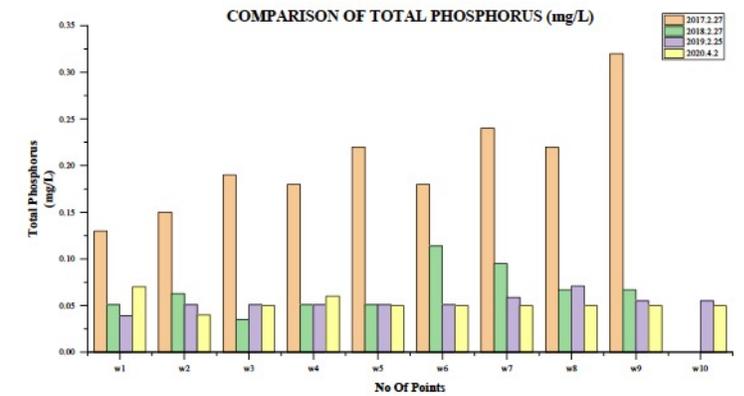
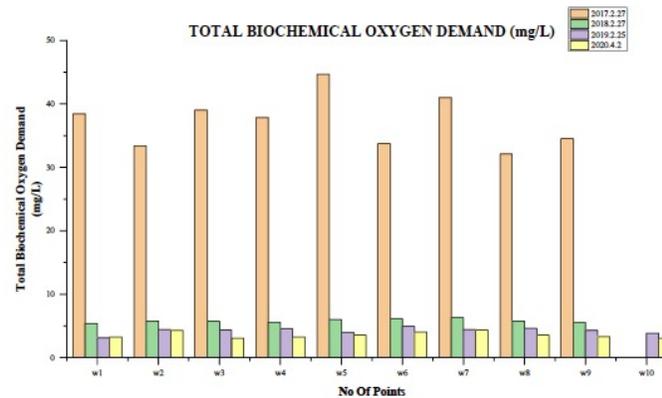
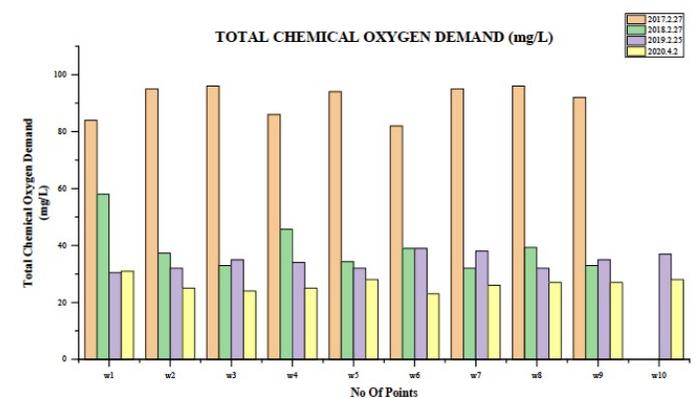
Die folgenden Ergebnisse wurden nach der Behandlung erzielt. Die Diagramme zeigen die Verringerung der chemischen Parameter wie Phosphor, Gesamtstickstoff, BSB, CSB, Sichttiefe und Sulfate.

Aus den Daten geht eindeutig hervor, dass die Belüftung mit dem Drausy-Systemschlauch die Wasserqualität verbessert hat. Dies lässt sich deutlich an den Kurven für CSB und BSB5 ablesen.

Die Parameter Gesamtstickstoff, Gesamtphosphor und Sulfat stiegen in der Anfangsphase der Behandlung an und gingen dann zurück.

Der chemische Sauerstoffbedarf CSB konnte um mehr als 70 %, BSB5 um 93 % reduziert werden. Gesamt –N wurde um 60 % reduziert und die Sichttiefe verdoppelt und TP um 90 % reduziert.

Durch die Belüftung wurde die Gewässerqualität deutlich verbessert. Bei CSB und BSB5 ist eine sofortige Verbesserung zu erkennen. Die Parameter Gesamt-N und Gesamt-P zeigen zunächst durch die Freisetzung von Nährstoffen aus dem Sediment in den ersten 5 Monaten einen kurzen Anstieg der Konzentration in der Wasserphase. **Durch die kontinuierliche Belüftung wurden diese Nährstoffe anschließend um mind. 60 % reduziert.** Anhand der Sichttiefe kann man die kontinuierliche Verbesserung der Qualität nach diesen 5 Monaten erkennen. Dauerhaft kann eine Sichttiefe von 0,8 m erreicht werden und somit wurde die Sichttiefe mehr als verdoppelt.

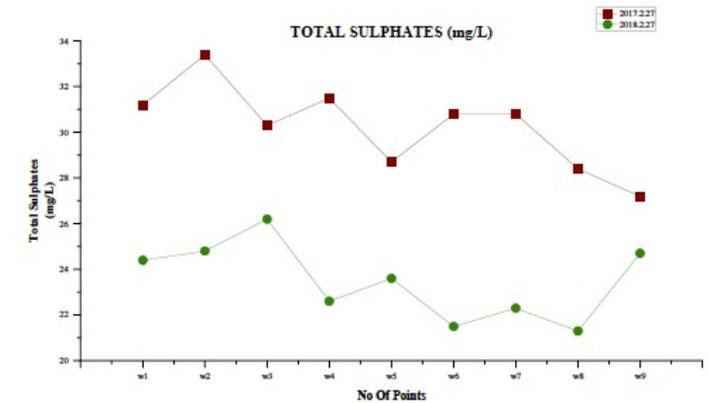
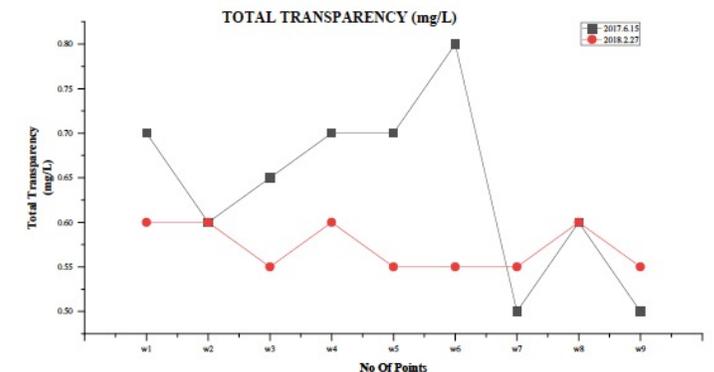
Die folgenden Ergebnisse wurden nach der Behandlung erzielt. Die Diagramme zeigen die Verringerung der chemischen Parameter wie Phosphor, Gesamtstickstoff, BSB, CSB, Sichttiefe und Sulfate.

Die Nährstoffe sind um fast 60 % zurückgegangen und das Wasser wird klarer, was die Effizienz des Drausy-Systems zeigt.

Aus diesen Ergebnissen wird deutlich, dass eine Behandlungszeit von 5 Monaten nicht unterschritten werden sollte, da ansonsten Nährstoffe aus dem Sediment gelöst werden, aber die Belüftung noch nicht ausreicht, diese wieder abzubauen. Dazu ist eine längere Behandlung erforderlich.
