## **Gliederung**

### **1. Erreichte Ergebnisse**

### 3. Biologische Entschlammung Tankgraben Malsch: Sauerstoff

#### 4. Entschlammung Tankgraben Malsch 2012 Messprotokoll

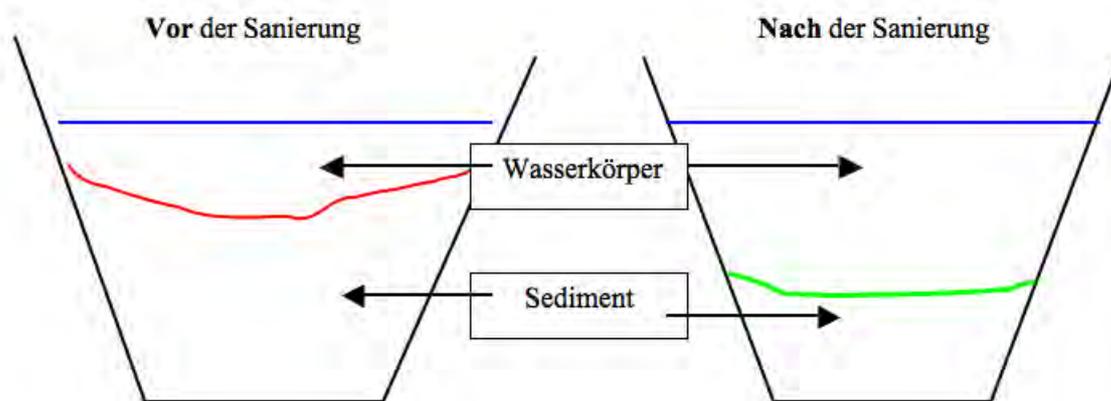
#### Schemazeichnung vom Tankgraben

**Blau:** Wasserhöhe

**Rot:** Ehemaliges Schlammniveau mit organischem und anorganischem Sediment

**Grün:** Jetziges Schlammniveau ohne **biologisch aktives** organisches Sediment (Der **aktive organische Anteil** wurde mineralisiert)

Durch den Abbau des organischen Sedimentanteils ist das Gewässer nicht mehr belastet durch freigesetzte Nährstoffe, so dass Algen- und andere Gewässerprobleme für die kommenden Jahre biologisch beherrschbar sind.

Durch die konische Form des Tankgrabens war es schwierig die genaue Zunahme der Vertiefung der Wassersäule im Gewässer zu messen. Der abgebaute organische Schlamm macht die anorganischen Bestandteile (Sand) wieder fließfähig. Dadurch entsteht ein Niveaueausgleich auf dem Gewässerboden.

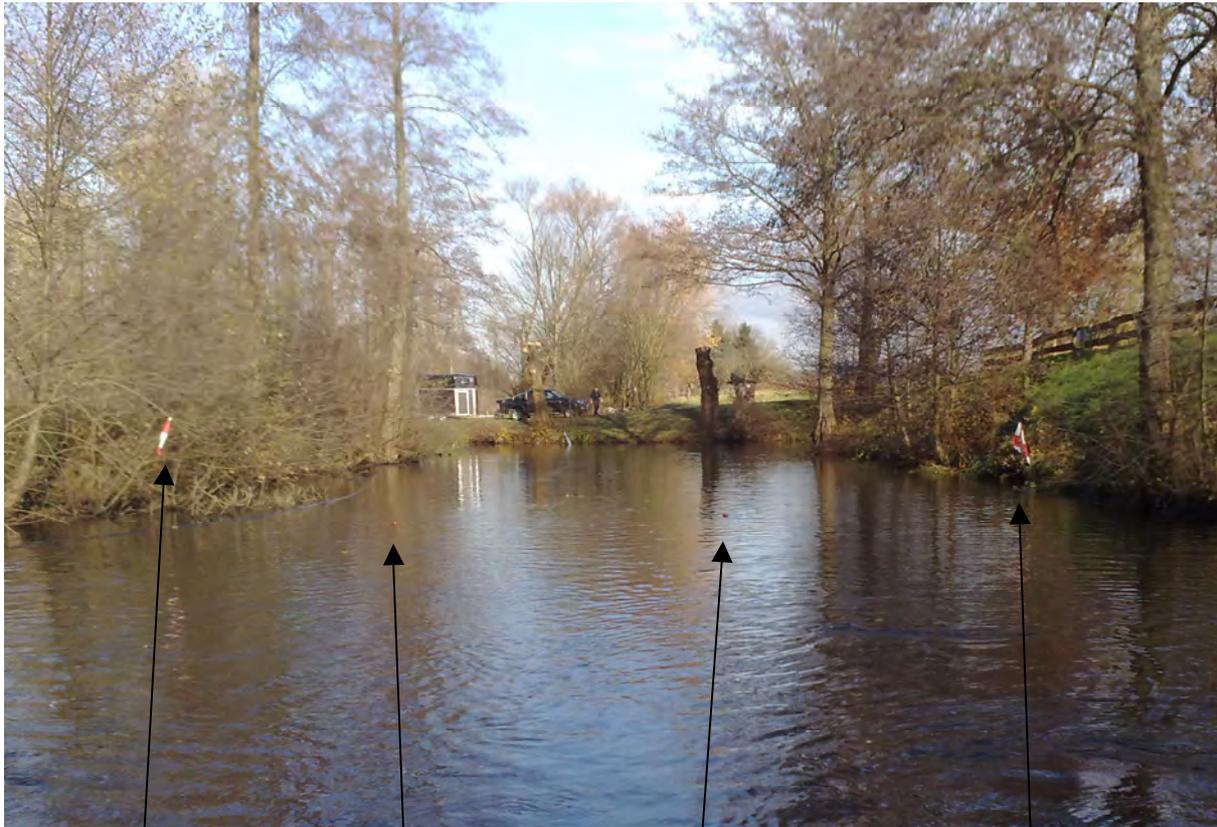
## Abbildung der Markierungen und der Bojen im Tankgraben:

Ufermarkierung

Boje

Zur Messmethodik ist auszuführen, dass die zu Beginn durchgeführten Messungen der Schlamm-Mächtigkeit durch die geringe Homogenität des Grundes vom Tankgraben zu wenig vergleichbaren Ergebnissen führten. Wir änderten ab August die Messmethode in der Weise, dass sowohl die Tiefe des Wasserkörpers, als auch die Höhe des Sediments gemessen wurden. Um bei den schwierigen Gegebenheiten aussagefähige Messwerte zu erhalten, markierten wir die Messpunkte mit Bojen, die in einer Flucht zu Markierungen an Uferbäumen wieder auffindbar waren.

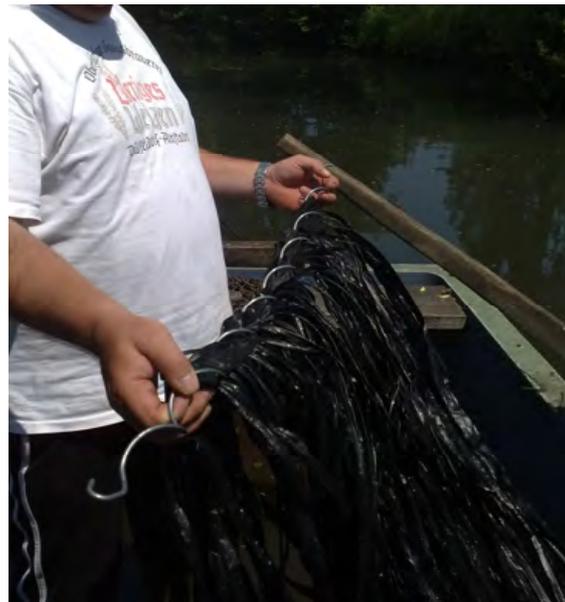
Test mit Aufwuchsträgern im Gewässer

An zwei Stellen im Tankgraben wurden als Test über mehrere Wochen Aufwuchsträger in das Gewässer eingebracht. Durch das sauerstoffhaltige Wasser bedingt entstand aktive Biomasse.

Die Versuche verliefen positiv. Der Bewuchs an Biomasse war geruchsneutral. Dieser Technik kann künftig für Klärungsprozesse direkt im Gewässer mit entsprechender Anpassung nachgedacht werden.

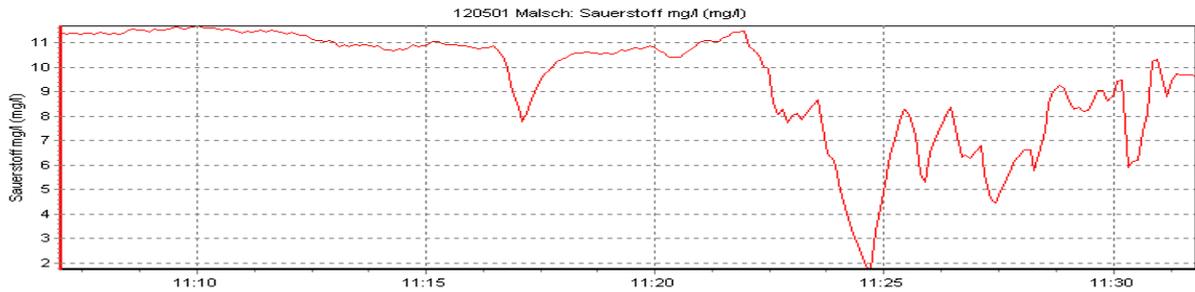
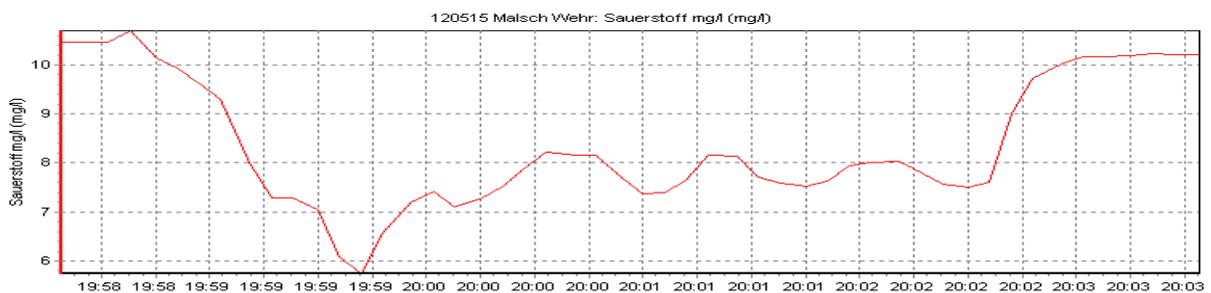
01. Mai 2012

Messung in 30 cm Tiefe: 11:08 Fischerhütte, 11:15 Wehr, Tiefentest, zurück  
Oberflächenmessung, 11:22 Fischerhütte, Messung bis Sediment

Beginn der Messung Absenken der Sonde bis auf den Grund

Seite Fischerhütte

Seite Reiterhof

Es zeigt sich, dass zu Beginn der linearen Behandlung der Sauerstoffgehalt hoch ist. Das kommt, weil die aerobe Biologie den eingeleiteten Sauerstoff zu diesem Zeitpunkt noch nicht aufnehmen kann.

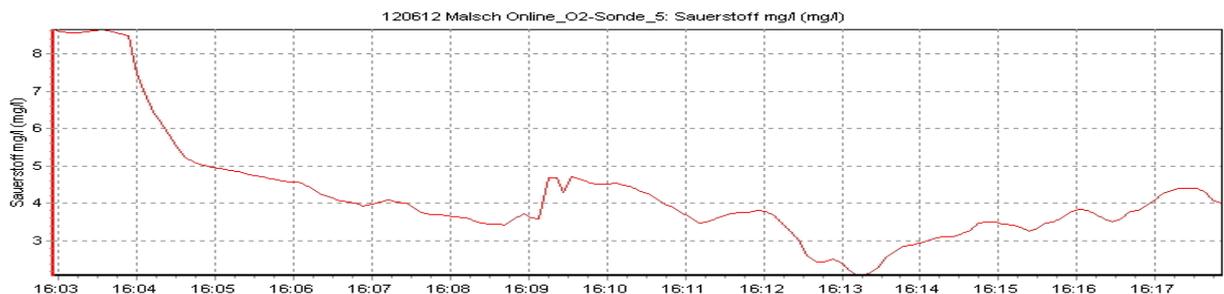
12. Juni 2012

Im weiteren Behandlungsverlauf steigt die Sauerstoffzehrung im Gewässer an, das heißt der Sauerstoffgehalt nimmt ab (Blütenstaub). Siehe auch Kurvenverlauf unten.

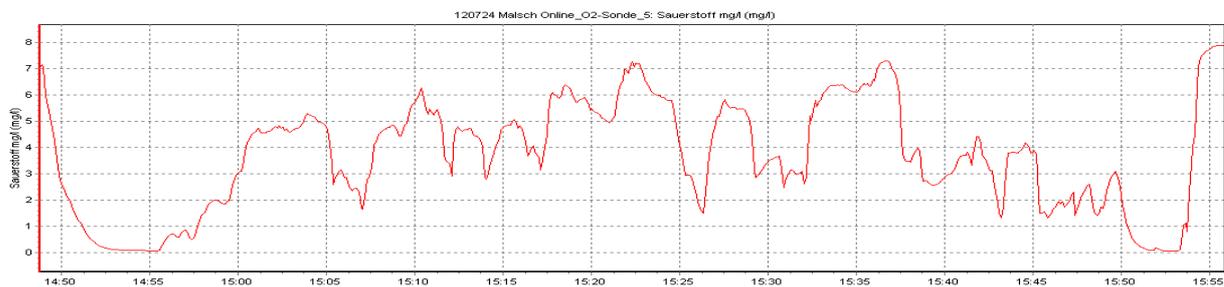
24. Juli 2012

Wehr beim Pferdehof

Fischerhütte

Brücke vor Flachwasserzone

Es zeigt sich, dass die Sauerstoffwerte im Vergleich zu früheren Messungen ansteigen. Das bedeutet, dass die Kompostierung voll im Gange ist und die Biologie im Tankgraben sich verstärkt auf den zur Verfügung gestellten Sauerstoff einstellt.

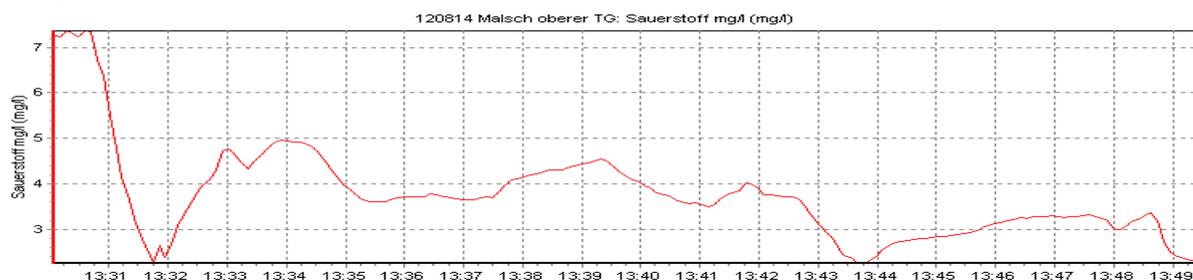
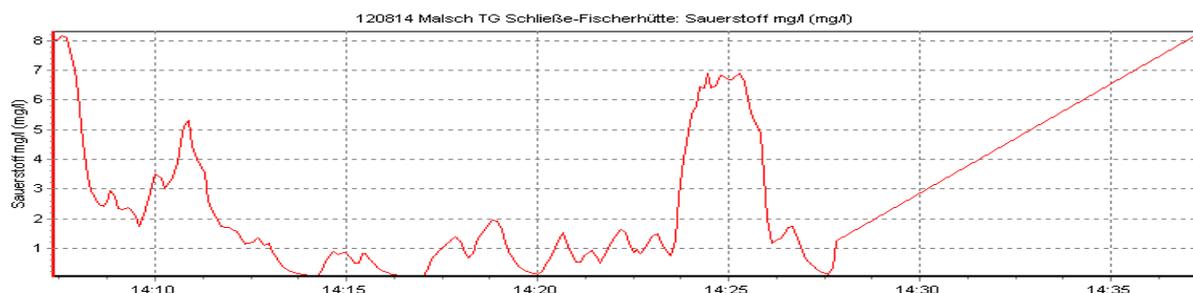
14 August 2012

In den verschiedenen Gewässerabschnitten sind die Abbauprozesse unterschiedlich weit fortgeschritten.

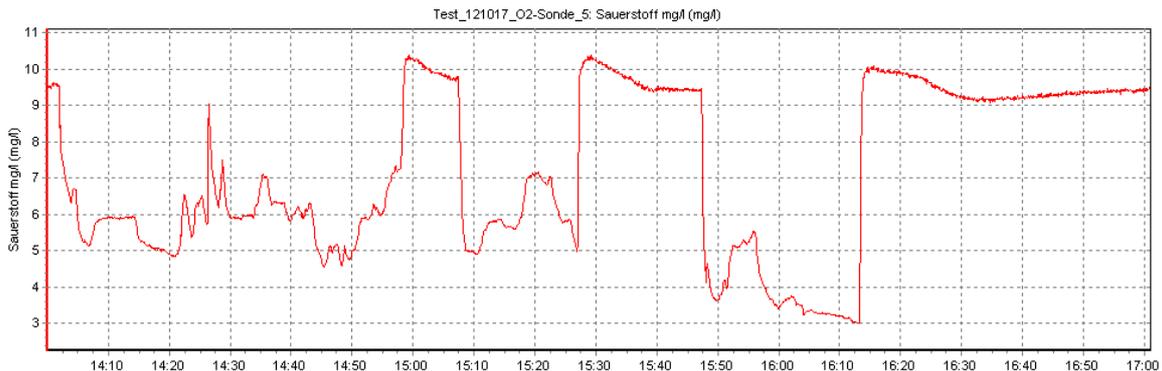
## 17. Oktober 2012 Oberer- Mittlerer und unterer Tankgaben.

Die Einzelmessungen erfolgten im Abstand von 5 Sekunden. Die Spitzen und Täler ergaben sich durch Wasserpflanzen, durch die Mess-Sonde angehoben wurde. In einzelnen Bereichen sind noch stark Sauerstoff zehrende organische Schlamm-Reste vorhanden.

Aus den Kurven zeigt sich, dass zu Beginn der Behandlung der Sauerstoffgehalt durch die intensive biologische Sauerstoffzehrung absank. Im weiteren Verlauf der Sanierung des Tankgrabens stieg der Sauerstoffgehalt wieder an. Dies ist ein deutliches Zeichen dafür, dass sich der mikrobiologische Abbau der organischen Materie verlangsamte – aus Mangel an organischem Schlamm. Selbst bei Sauerstoffüberschuss kann die Biologie nicht mehr abbauen als sie vorfindet. Der ansteigende Sauerstoffgehalt zeigt daher das Ende der Maßnahme an.
